**MAESTRIA EN GESTION DE LA CONSTRUCCIÓN**

**TRABAJO DE INVESTIGACIÓN**

**DESCONTAMINACIÓN DE LA BAHÍA INTERIOR DEL LAGO TITICACA  
MEDIANTE LA TÉCNICA DE SUCCIÓN DE LODOS, EN LA CIUDAD DE PUNO,  
DURANTE EL PERIODO OCTUBRE 2019 A MARZO 2020**

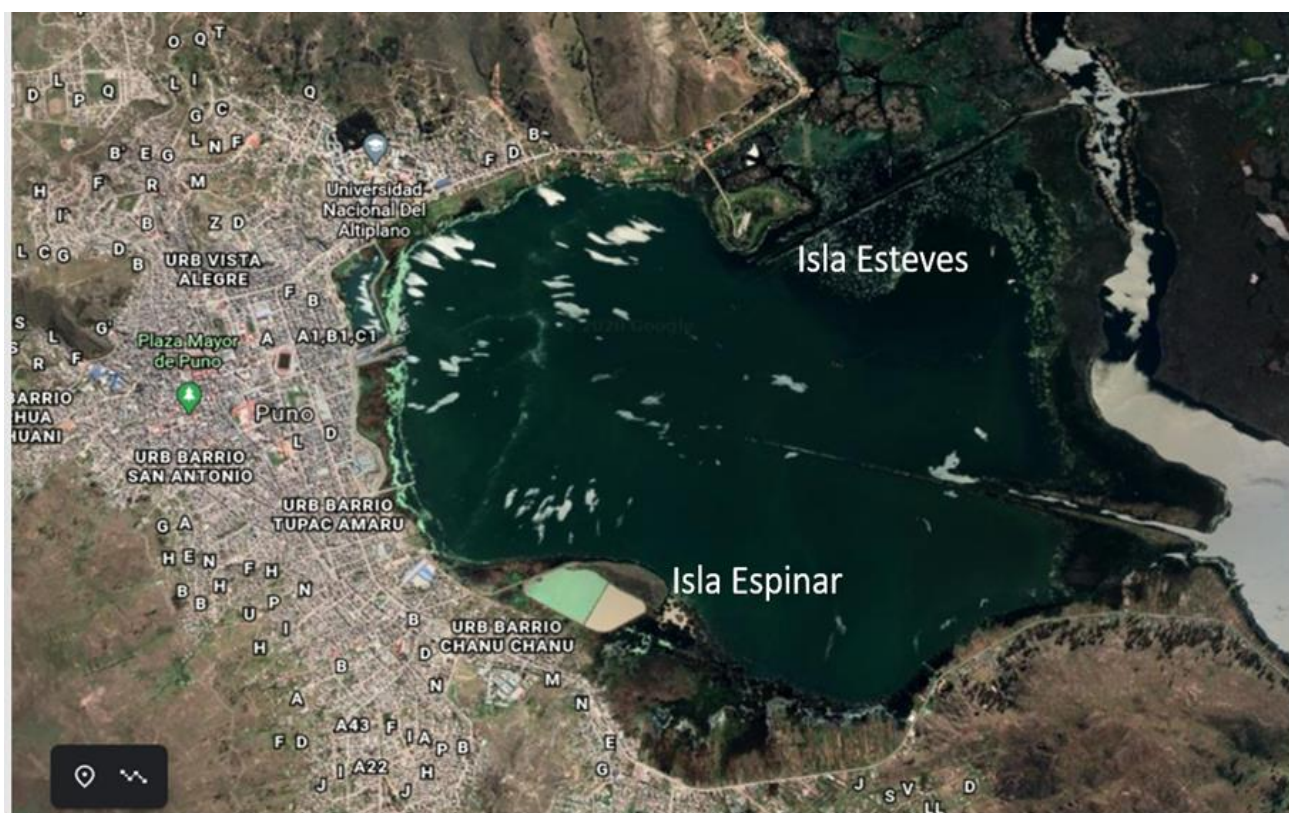
La imagen muestra la bahía de la ciudad e Puno donde se sitúan los barrios en la ciudad, también se aprecia la laguna de Espinar, donde descargan las aguas servidas.

*Figura 1* Ubicación de las zonas de estudio en la ciudad de Puno

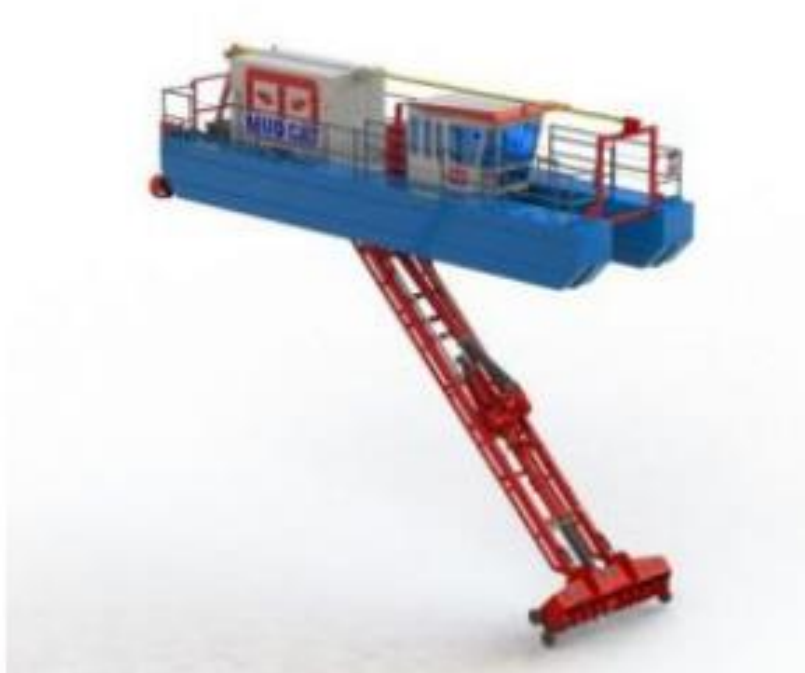
Bomba con motor sumergible accionado hidráulicamente. Tipo centrífuga cuyo impulsor está diseñado para bombeo de lodos y sólidos.

Figura 9 Vista isométrica de la draga

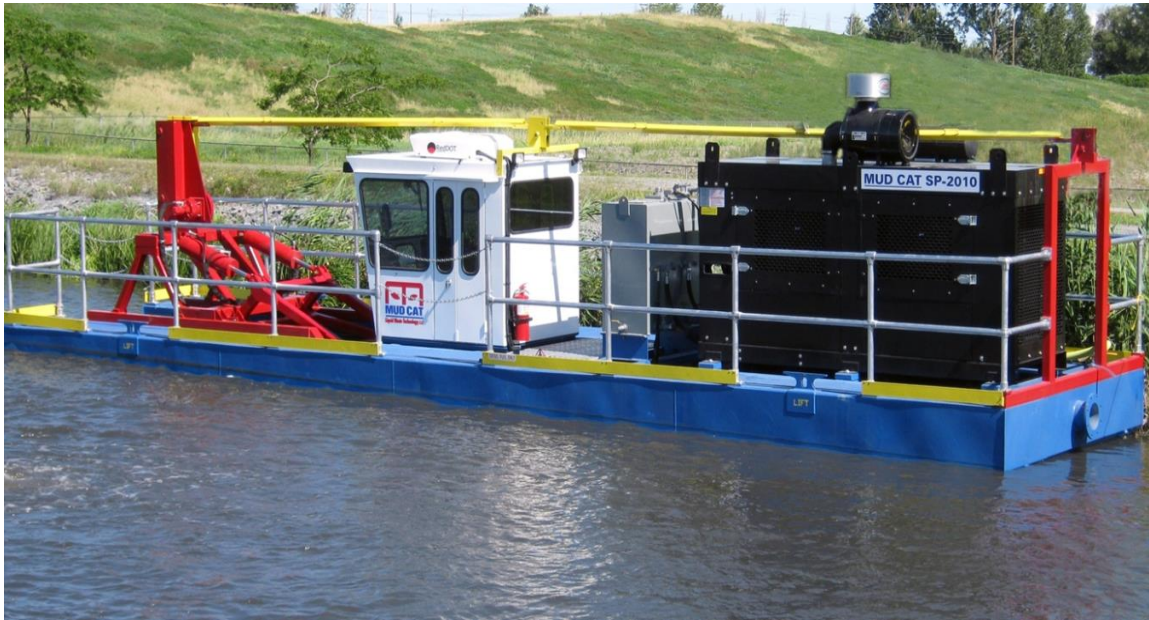
Motor industrial de 150 HP, El patrón principal. El equipo viene completamente encerrado motor y sus implementos hidráulicos. El equipo cuenta con acumuladores pares,

Figura 10 Dragas flotante

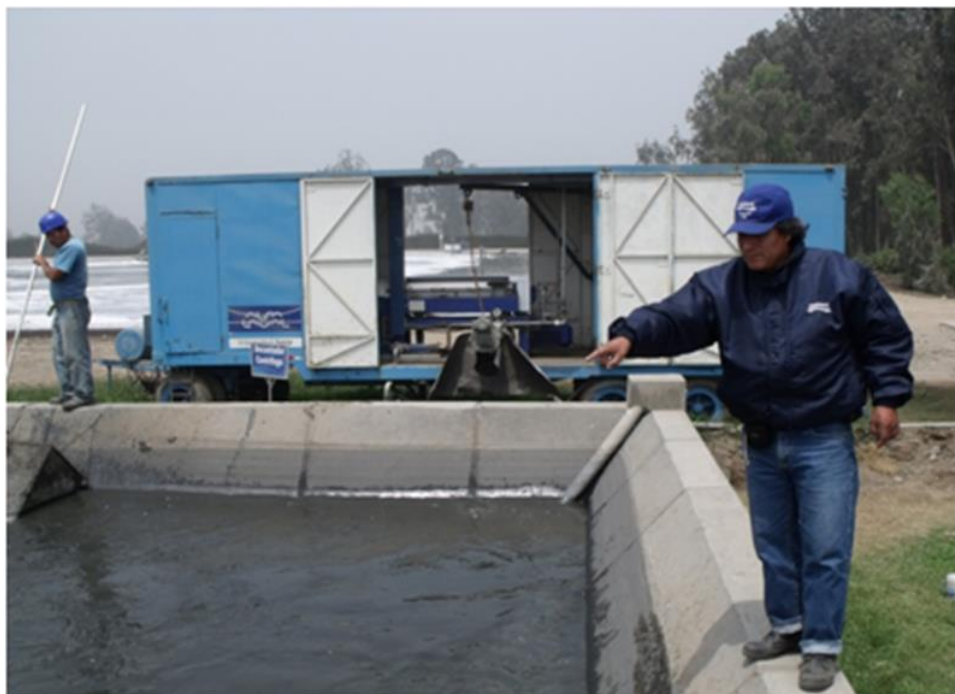
*Figura 11* Sistema de deshidratación de Lodos

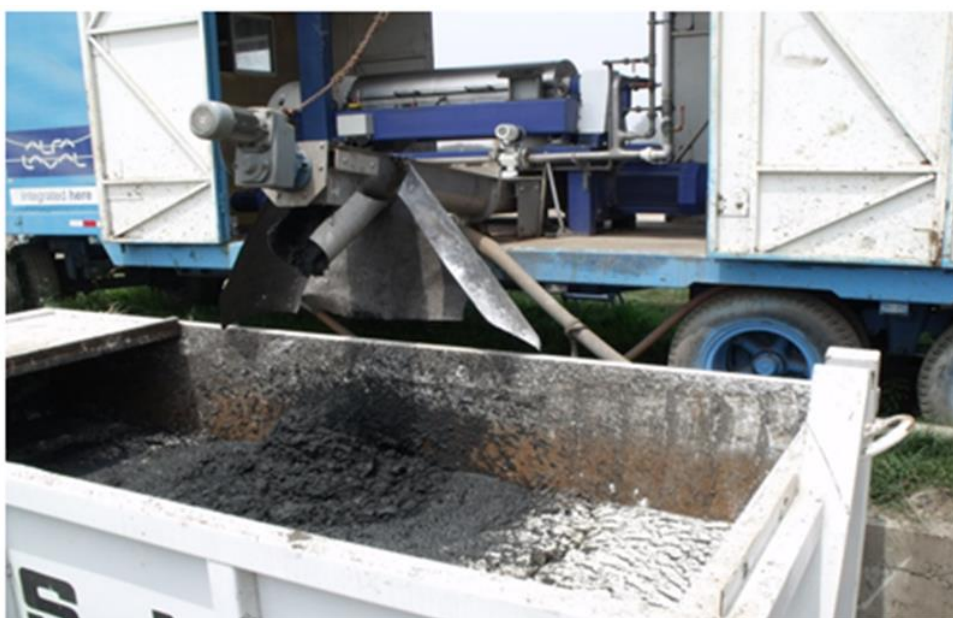
*Figura 12* Descarga de lodos de centrifuga directo al volquete.
